PLEXIGLASS

En complément de la correspondance de la STM du 10 mai, voici un résumé des points importants que votre comité SST a exigé durant les tests .

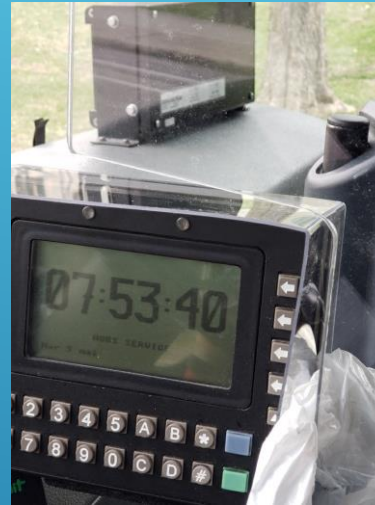
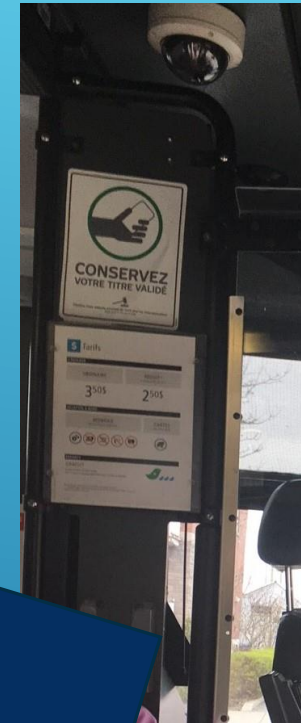
B.P.A

ESPACE LIBRE PROBLÉMATIQUE

- ▶ Nous nous sommes assurés, avec l'ajout du protecteur sur le clavier, que celui-ci ne soit pas atteint par des liquides;
- ▶ L'espace libre entre le montant et le poteau, où sont installé les pentures, sera couvert.
